MINISTERIO DE DEFENSA NACIONAL
INSTITUTO ANTARTICO ECUATORIANO
GUAYAQUIL

PROYECTOS DE INVESTIGACIÓN
2009-2010

ESTUDIO DE LA EFICIENCIA SOBRE TRANSFERENCIA CALÓRICA DE
LOS MATERIALES UTILIZADOS PARA LA CONSTRUCCIÓN DEL
MÓDULO DE LABORATORIOS EN LA ESTACIÓN ECUATORIANA
“PEDRO VICENTE MALDONADO” EN LA ANTÁRTIDA.

DESCRIPCION DEL INFORME DE CAMPO

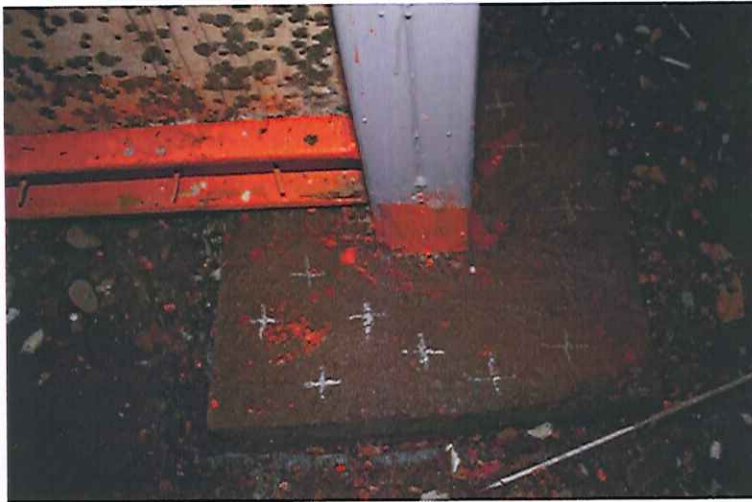
Fig. 4 Paralelepípedo

- Cilíndrica: Diámetro 50 cm, Altura 30 cm
- Paralelepípedo: Base 50x50 cm, Altura 30 cm
- Pirámide o Cono Truncado: Base Menor 20x20cm, Base Mayor 30x30cm, Altura 25 cm.
- Dado + Paralelepípedo: Dado 40x40cm y Altura 30cm, Paralelepípedo 80x80cm y Altura 25cm
