**INFORME DE TRABAJOS DE CAMPO EN LAS EXPEDICIONES A LA**  
**ANTARTIDA**

**Expedición: XVI**

**Informe del Proyecto T-05-10.3**  
**Evaluación de un Sistema de Navegación Inercial para un**  
**Robot Submarino para altas latitudes**

**LUGAR: Estación Pedro Vicente Maldonado - Antártica**

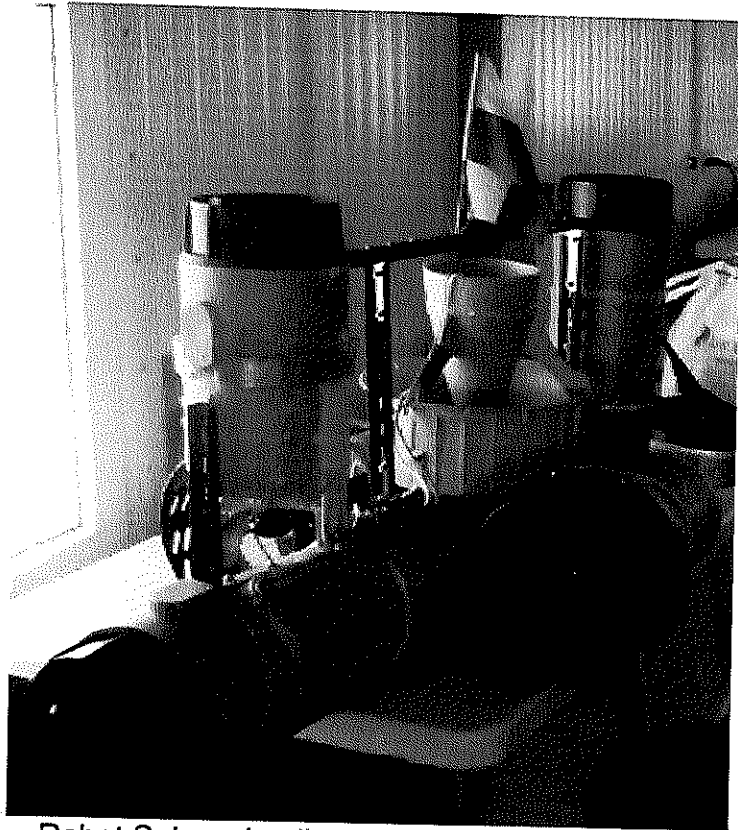
Robot Submarino listo para navegar en el mar

Una vez operativo el puesto de trabajo en el laboratorio, se procedió a ensamblar el Robot Submarino, calibrar el sistema de navegación inercial y prepararlo para el mar. Se realizaron dos pruebas de inmersión en estanque de agua dulce para ajustar los siguientes parámetros:

- Estabilidad del Robot en la columna de agua
- Flotabilidad
- Integridad del Sistema Eléctrico
- Hermeticidad del compartimiento de la computadora
- Calibración del Centro de Masa y Centro de Flotación

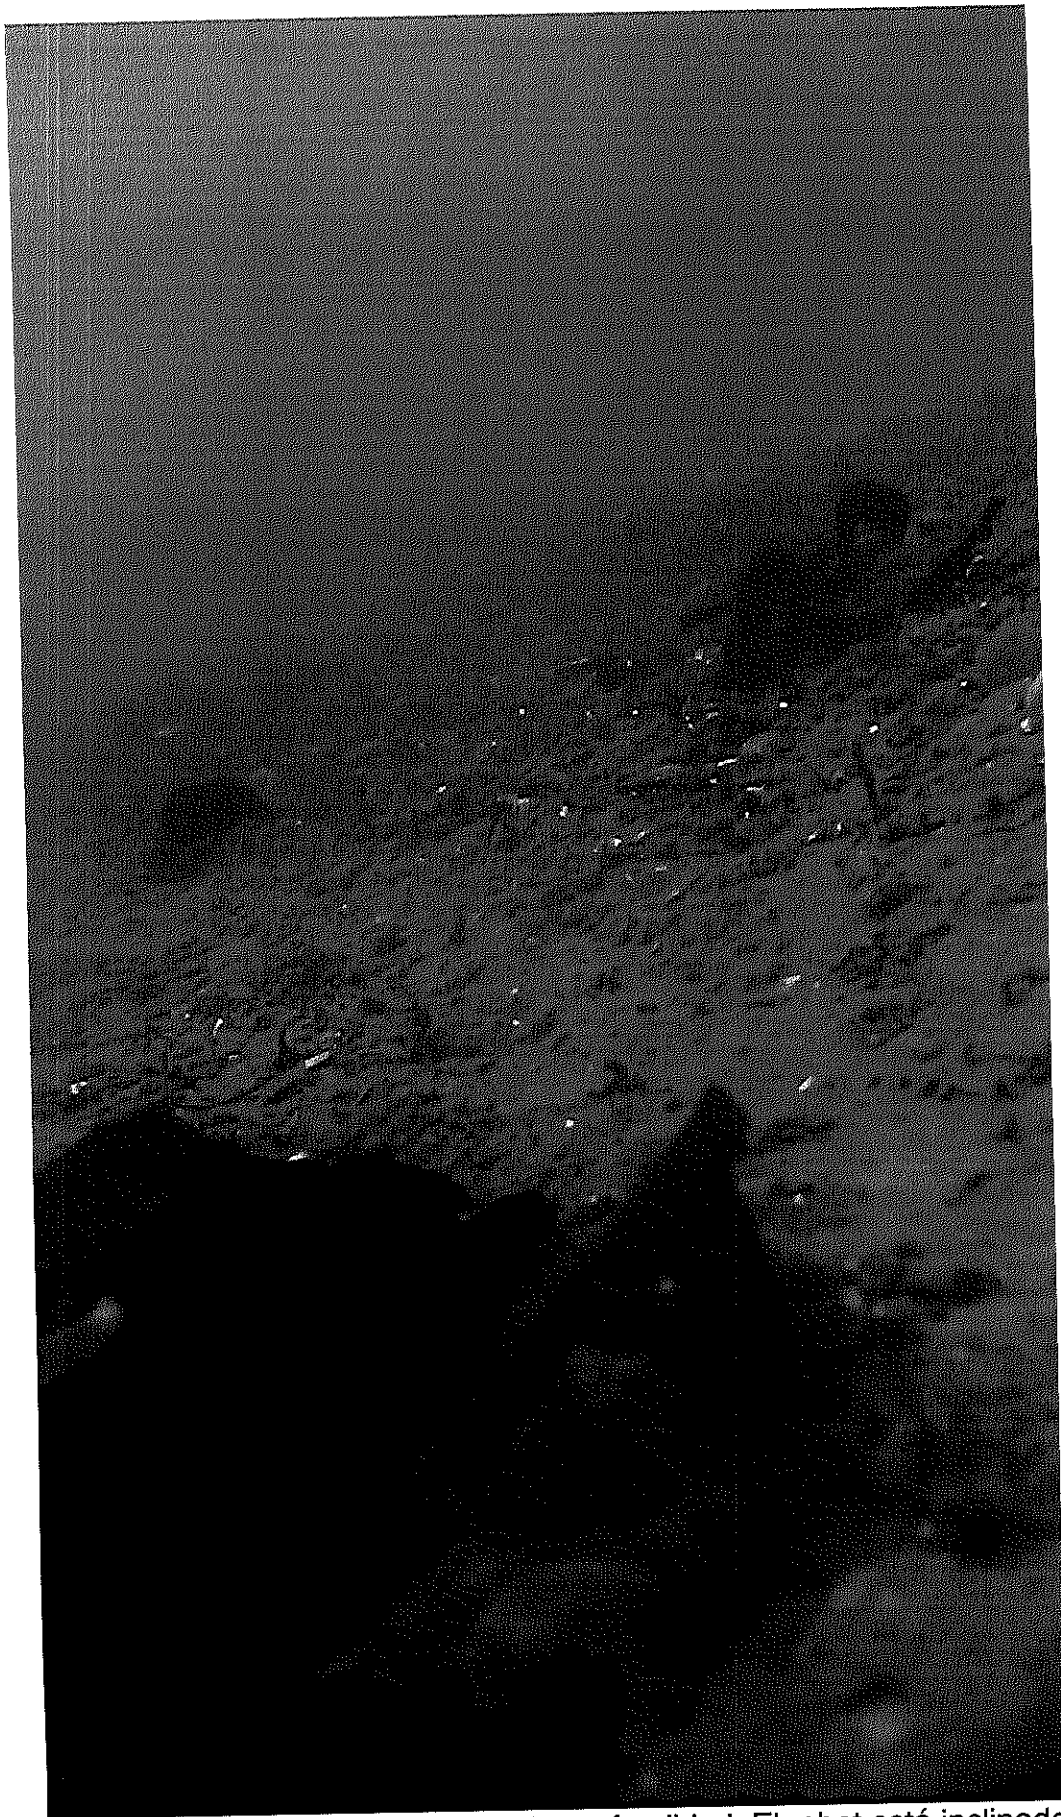
Piso Marino en Isla Barrientos, 20 m de profundidad. El robot está inclinado  $35^\circ$
